## **Pemeriksaan Cepat Struktur Bangunan Terdampak Gempa Bumi Cianjur**

Usman Wijaya\*, Iwan Aang Soenandi,  
Krida Wacana Christian University  
\*Email : usman.wijaya@ukrida.ac.id

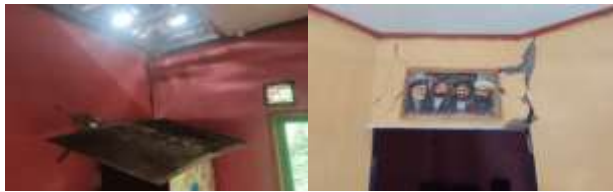
Permasalahan pada kegiatan pengabdian kepada masyarakat ini, bermula dari kejadian Gempa Cugenang Cianjur akhir November 2022 menyebabkan banyak bangunan rusak, termasuk juga bangunan fasilitas umum seperti rumah ibadah dan sekolah., misalnya masih ditemukannya penggunaan tulangan polos pada balok dan kolom. Kabupaten Cianjur sendiri merupakan wilayah dengan potensi gempa yang cukup besar sehingga kekakuan dan daktilitas struktur bangunan harus didesain dan dibangun sesuai dengan aturan dan standar yang berlaku. Sementara itu ada juga beberapa bangunan lain yang terlihat secara visual bahwa struktur existing masih mampu menahan pengaruh gaya gempa yang terjadi. Bangunan tetap mengalami kerusakan, tetapi kerusakan yang terjadi hanya pada elemen non-struktural (Wiyanto et al., 2022) seperti keretakan minor pada dinding, keramik yang lepas dan keruntuhan plafond pada beberapa sudut ruangan. Beberapa kerusakan yang cukup parah dapat dilihat pada Gambar 1 yang menunjukkan kondisi kerusakan pada bangunan rumah penduduk dimana terjadi keruntuhan pada seluruh plafond, dan kerusakan pada bukaan pintu, dan dinding tembokan.

Gambar 1. Foto Kerusakan pada Bangunan Rumah Penduduk

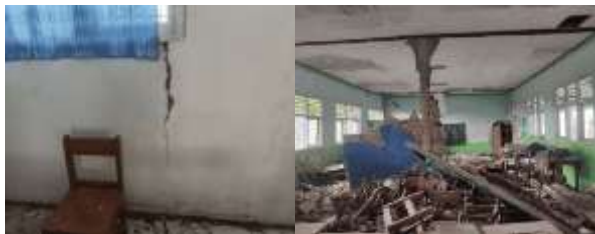
Sedangkan kondisi kerusakan parah sampai dinding rubuh, keretakan parah pada dinding, kerusakan parah pada bukaan jendela dan pintu, dinding tembokan terjadi pada bangunan fasilitas umum seperti terlihat pada Gambar 2 dan 3.

Gambar 2. Kerusakan pada Bangunan Sekolah

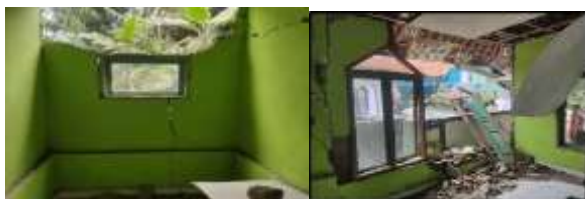
Gambar 3. Kerusakan pada Bangunan Masjid

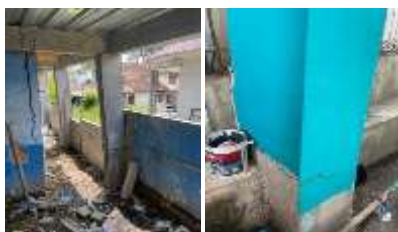
Selanjutnya kerusakan parah seperti terlihat pada Gambar 4. Salah satu bagian bangunan Pondok Pesantren yang menunjukkan kerusakan pada dinding dan kolom akibat terjadi sendi plastis kolom.

Gambar 4. Kerusakan pada Bangunan Pondok Pesantren

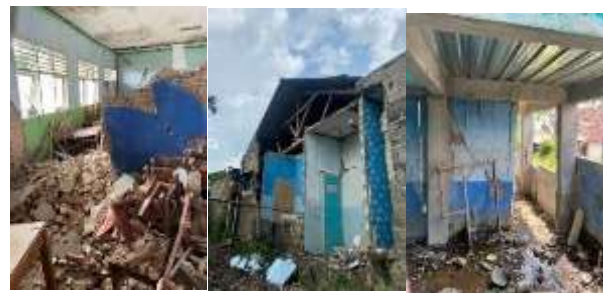
Evaluasi program dan keberlanjutan di lapangan dengan melakukan usulan perkuatan dan perbaikan struktur dengan melibatkan peran mahasiswa dalam membantu mengumpulkan data dan membantu analisis serta evaluasi bangunan eksisting. Gambar 9 di bawah ini merupakan contoh kerusakan bangunan yang terjadi akibat gempa, yaitu retakan pada dinding dan kolom, terkelupasnya selimut beton, bahkan hingga dinding pada bangunan rubuh.

Gambar 9. Contoh Kerusakan Bangunan.

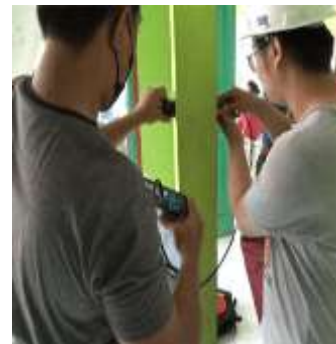
Gambar 20. *Ultrasonic Pulse Velocity Test*

penulangan dan sistem struktur yang diaplikasikan pada bangunan masih belum sesuai dengan standar yang berlaku di Indonesia (SNI) (Nurasih & Erizal, 2022). Selain itu didapatkan hasil lainnya yaitu: kualitas material beton pada bangunan terdampak gempa bumi Kabupaten Cianjur yang kurang baik, dibuktikan dengan hasil pengujian *Ultrasonic Pulse Velocity* (UPV) Test yang menunjukkan nilai kecepatan rambat gelombang masuk kategori mutu beton buruk. Adapun kegiatan pengujian UPV dapat dilihat pada Gambar 20.

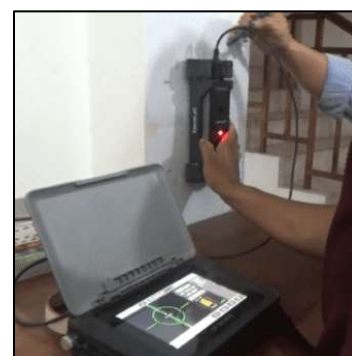
Gambar 21. Pemeriksaan *Ultrasonic Profometer*

Sedangkan pengetahuan akan sistem struktur tahan gempa juga masih minim terbukti dari hasil temuan pengujian *ultrasonic profometer* ditemukan susunan dan dimensi tulangan tidak sesuai dengan standar minimal yang disyaratkan SNI. Cara pengukuran menggunakan *profometer* dapat dilihat pada Gambar 21.

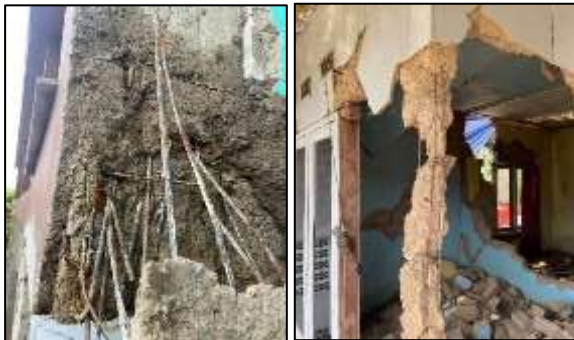
bangunan di wilayah Cugenang adalah kurangnya pengetahuan masyarakat mengenai sistem struktur beton tahan gempa dan persyaratan pembesian SNI tidak diterapkan dengan baik pada struktur bangunan terutama bangunan rumah penduduk. Contoh kerusakan akibat buruknya mutu beton dan tidak terpenuhinya standar minimal penulangan dapat dilihat pada Gambar 22.

Gambar 22.  
Kerusakan Struktur Kolom

Adapun saran/ masukan untuk kegiatan pengabdian kepada masyarakat dengan topic evaluasi struktur bangunan pasca gempa ini: Para warga saling mengingatkan dan mengamati apabila membangun ulang bangunan baru berupa rumah sederhana (bangunan 1 lantai) minimal menggunakan besi tulangan ulir diameter 10 mm sebagai tulangan utama dan tulangan sengkang (tulangan cincin). Dan apabila membangun bangunan lebih dari 1 lantai sangat

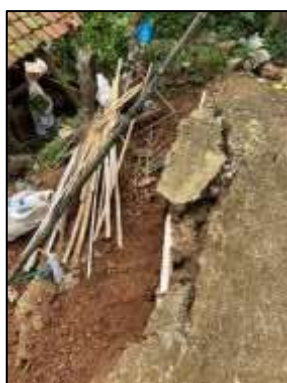
Selain itu tim juga memberikan informasi potensi ancaman bencana alam lainnya dari kondisi cuaca akhir tahun yang terus hujan, dapat menyebabkan tanah menjadi jenuh dan berpotensi terjadi longsor seperti terlihat pada Gambar 23.

Gambar 23. Kondisi Tanah di Kampung Pasir Tunangan, Cugenang

lanjut yang diberikan meliputi rekomendasi pemasangan dinding tembokan tahan gempa yang diharapkan dapat membantu masyarakat untuk menciptakan hunian yang aman dan nyaman serta tahan gempa. Dan pertimbangan dari potensi bencana alam lainnya misalnya tanah longsor, maka tim memberikan arahan untuk lahan yang rawan ditanami dengan pohon-pohonan memiliki akar yang kuat
