PENYEDIAAN FASILITAS PEJALAN KAKI BAGI DISABILITAS PADA TAMAN KOTA AKTIF DI SEMARANG

(The Providence of Pedestrian Facilities for People with Disabilities at Semarang Active City Parks)

Felicia Ellen Kristanto Rahardjo¹; L.M.F Purwanto²; Robert Rianto Widjaja³

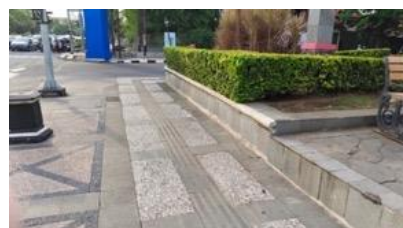
Memiliki lebar trotoar 170 cm hingga 360 cm dengan penutup lantai khusus *outdoor* dan tidak licin, tidak ada kemiringan pada trotoar, tersedianya tempat duduk, dan pencahayaan di area jalur pedestrian (Gambar 1).

Gambar 1: Trotoar Taman Pandanaran

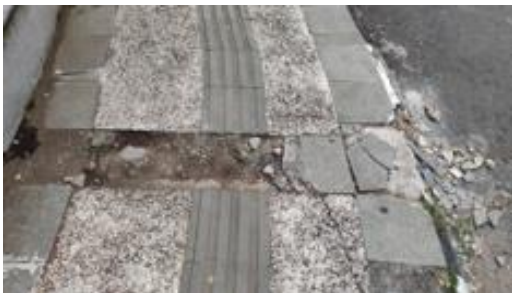
Namun terdapat kerusakan pada beberapa bagian trotoar dan tidak terdapat tepi pengaman membuat trotoar ini belum memenuhi standar jalur pedestrian (Gambar 2). Kerusakan-kerusakan ini beberapa kali terjadi dan sudah dilaporkan oleh masyarakat ke pihak Pemerintah Kota Semarang. Penggunaan material yang kurang kuat dan kurangnya kesadaran dari masyarakat dalam menggunakan dan ikut serta merawat taman dengan baik menjadi faktor kerusakan terjadi.

Gambar 2: Trotoar Taman Pandanaran
(Sumber: Dokumen pribadi, 2022)

Pada trotoar Taman Pandanaran terdapat kerusakan penghalang (Gambar 2), bahkan memberikan belokan pada jalur pemandu (Gambar 17) namun tidak disertai dengan fungsi yang tepat. Hal ini juga ditemui pada sepanjang koridor Jalan Pandanaran (Diharto, 2010). Temuan ini turut didukung dengan penelitian yang dilakukan oleh Sari & Dewi (2015) yang menyebabkan disabilitas tidak menggunakan jalur pemandu karena tidak adanya keamanan.

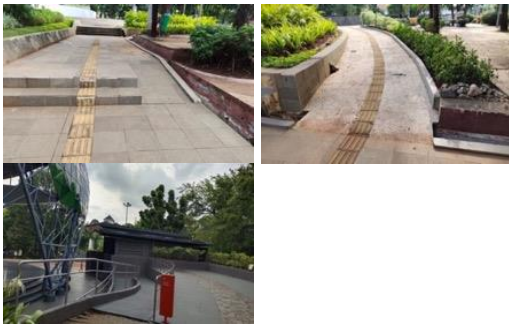
Di dalam taman terdapat beberapa *ramp* yang digunakan untuk mencapai setiap area taman yang berkontur. Berikut tiga buah *ramp* yang ada di Taman Indonesia Kaya dengan variasi ukuran yang berbeda (Gambar 9).

Gambar 9: Ramp Taman Indonesia Kaya (Sumber: Dokumen pribadi, 2022)

Pada *ramp* 3 merupakan satu-satunya *ramp* yang memiliki *bordes*, namun lebar kurang dari 160 cm, dengan ketinggian *handrail* 97 cm. Tabel 6 menunjukkan hasil pengamatan yang dilakukan pada *ramp* Taman Indonesia Kaya.

Ramp Taman Indonesia Kaya hampir memenuhi persyaratan dengan kemiringan maksimal 6°, terdapat tepi pengaman dan pencahayaan, namun belum dilengkapi *handrail* dan *bordes* yang kurang lebar yaitu 140 cm. Data ini juga didukung oleh penelitian Amal & Harsritanto (2020) dengan data yang serupa namun pada penelitian tersebut kemiringan *ramp* sudah memenuhi standar.

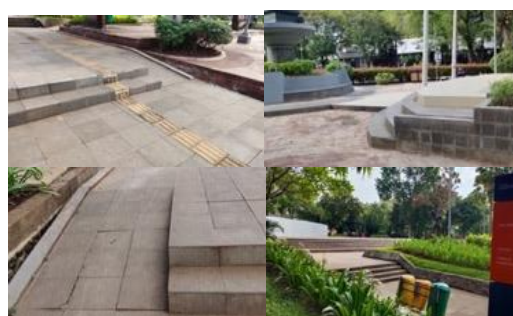
Untuk tangga 2 adalah tangga untuk area sekitar taman selain panggung (Gambar 14).

Gambar 14: Tangga 2 Taman Indonesia Kaya (Sumber: Dokumen pribadi, 2022)

Maka dari itu, ukuran tangga Taman Indonesia Kaya sudah memenuhi lebar *antrade* dan *optrade*, secara garis besar memiliki ukuran yang seragam, dan kondisi yang baik. Namun ketersediaan *handrail* belum memenuhi standar.

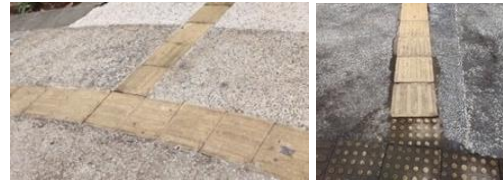
Pola ubin persimpangan pada Taman Indonesia Kaya menunjukkan adanya contoh yang benar dan salah dalam pemasangan (Gambar 21).

Gambar 21: Jalur Pemandu Taman Indonesia Kaya (Simpang 3)

Jika mengacu pada standar jalur pemandu simpang tiga maka terdapat ubin peringatan sebelum perubahan arah (Gambar 22).

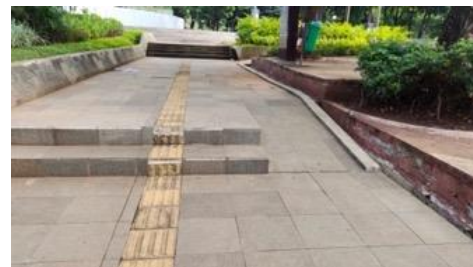
Salah satu tangga terdapat jalur pemandu namun hanya menggunakan ubin pengarah (Gambar 23).

Gambar 23: Jalur Pemandu Tangga Taman Indonesia Kaya

Jika mengacu pada standar jalur pemandu pada tangga menggunakan ubin peringatan pada setiap anak tangga (Gambar 24).

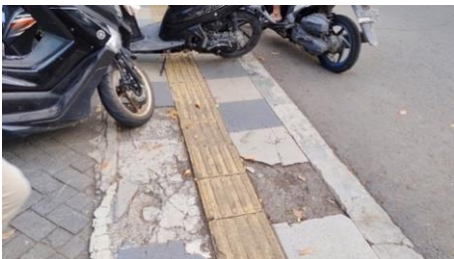
Pada penelitian sebelumnya jalur pemandu Taman Tirto Agung sudah tersedia (Alda & Nurini, 2015), namun pada saat observasi ini dilakukan jalur pemandu hanya tersedia pada trotoar yang ada di Jl. Tirto Agung (dapat dilihat pada Gambar 25).

Gambar 25: Jalur Pemandu Trotoar Taman Tirto Agung
(Sumber: Dokumen pribadi, 2022)
